RELATÓRIO FOTOGRÁFICO

SITUAÇÃO: ADEQUAÇÃO DO SISTEMA DE CLIMATIZAÇÃO CENTRAL DA BIBLIOTECA DA FEA.
ELAB. POR: Eng°. Fábio Pancotti Morente
DATA: ABRIL/2015

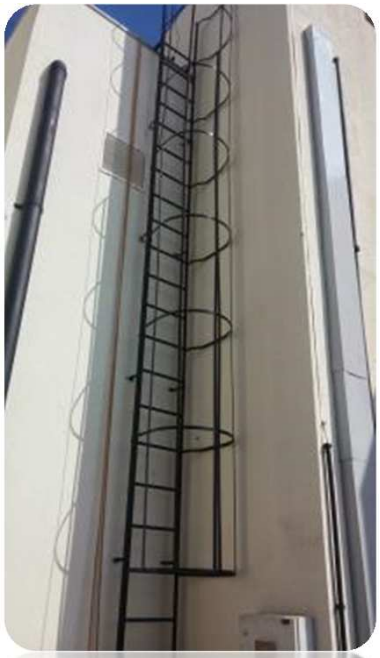
FOTOS 1 E 2: DETALHE DA ESCADA TIPO MARINHEIRO INSTALADA PARA DAR ACESSO A CASA DE MÁQUINAS (EVAPORADORA) DO SISTEMA DE CLIMATIZAÇÃO CENTRAL.

FOTOS 3 e 4: DETALHE DO ALÇAPÃO EXECUTADO PARA POSSIBILITAR ACESSO EXTERNO A CASA DE MÁQUINAS.

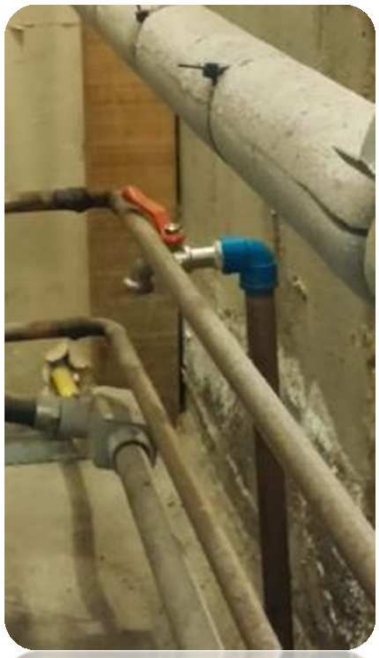
FOTOS 5, 6 E 7: DETALHE DA INSTALAÇÃO DE TOMADA, ILUMINAÇÃO E PONTO DE ÁGUA - CONFORME SOLICITADO PELO CEMEQ.

FOTO 8: DETALHE DOS FILTROS BIOLÓGICOS NOVOS. FOI EXECUTADO LIMPEZA COMPLETA NA EVAPORADA E FOI REALIZADO SUBSTITUIÇÃO DE TODOS OS FILTROS.
