## RELATÓRIO FOTOGRÁFICO

OBRA: Execução de infraestrutura elétrica para interligação do nobreak da informática no quadro de distribuição de energia do prédio da Diretoria

EMPRESA: C. W. Biondo Com. e Manut Elét.

PERÍODO: 08/2020

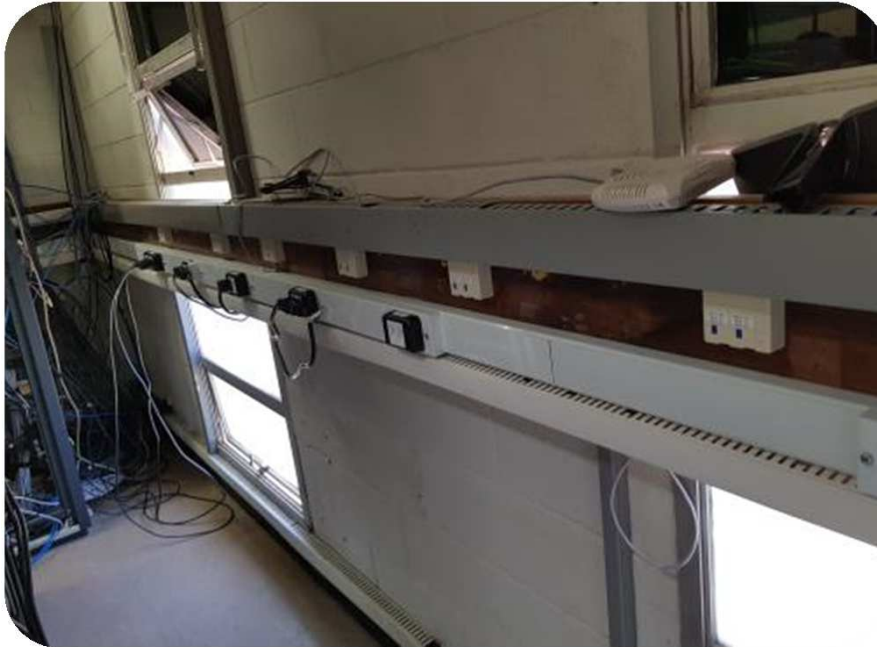
**FOTO 1** : DETALHE DA INFRAESTRUTURA ELÉTRICA EXECUTADA NA SALA DE SERVIDORES DE INFORMÁTICA DA FEA - CANALETAS DE ALUMÍNIO E CIRCUITOS ELÉTRICOS INDIVIDUAIS.

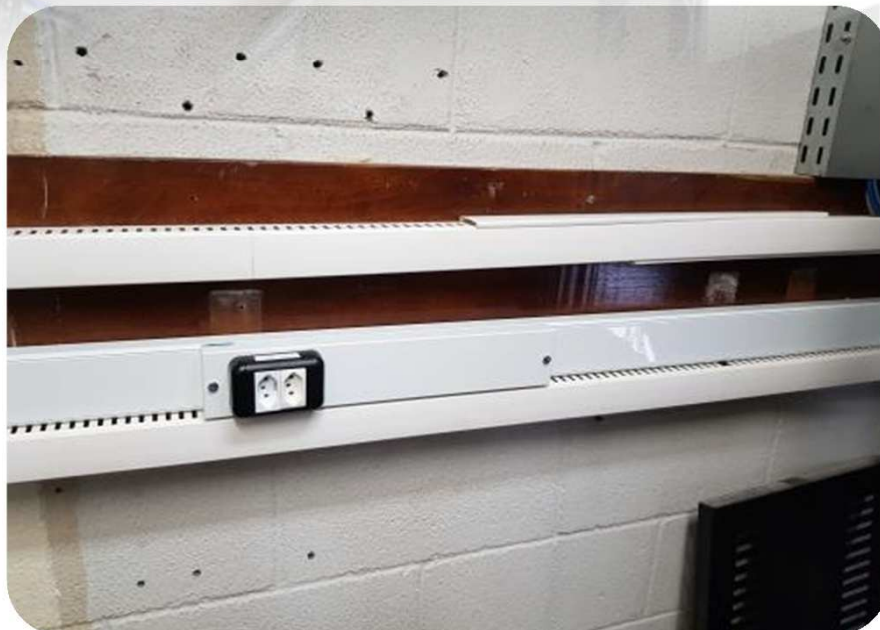
**FOTO 2** : DETALHE DA INFRAESTRUTURA ELÉTRICA EXECUTADA NA SALA DE SERVIDORES DE INFORMÁTICA DA FEA - CANALETAS DE ALUMÍNIO E CIRCUITOS ELÉTRICOS INDIVIDUAIS.

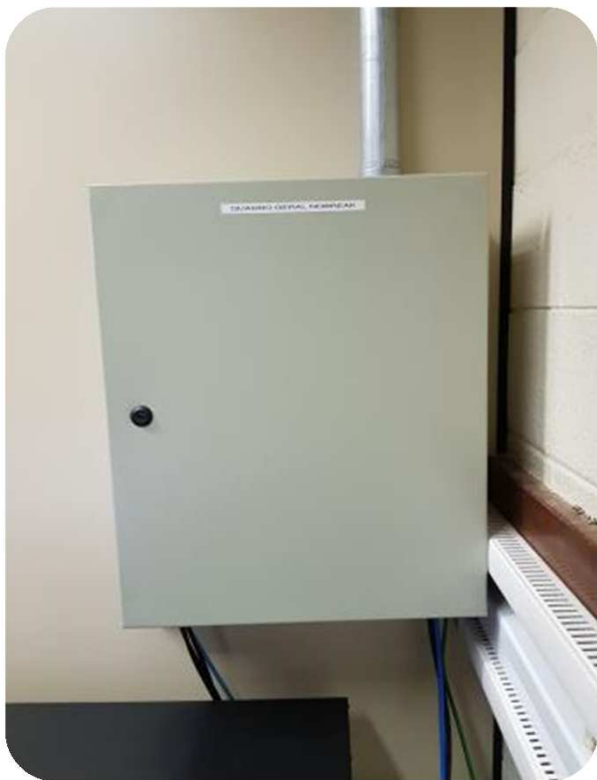
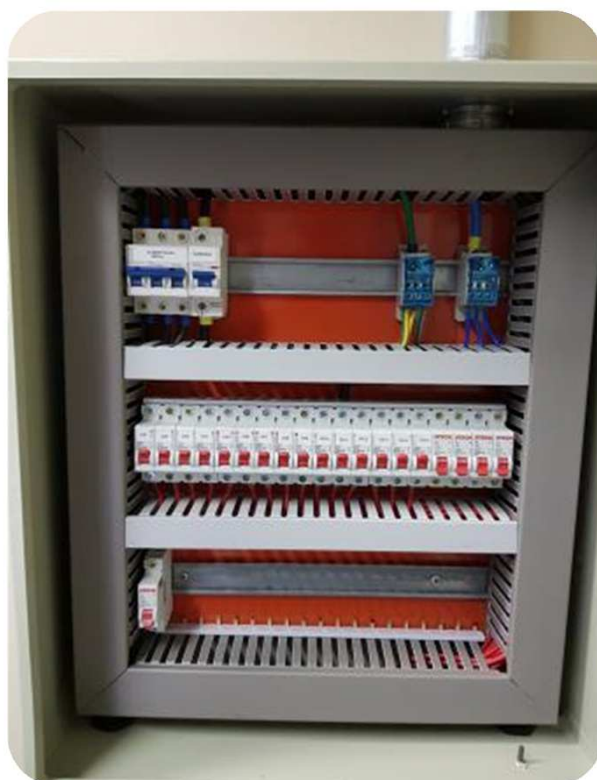
**FOTO 2 :** DETALHE DO QUADRO ELÉTRICO INSTALADO NA SALA DOS SERVIDORES DE INFORMÁTICA DA FEA. O QUADRO FOI CONFECCIONADO SEGUINDO A NORMA NRB 5410. O REFERIDO QUADRO FOI INSTALADO PARA ATENDER EXCLUSIVAMENTE OS CIRCUITOS ELÉTRICOS DA REFERIDA SALA.
